## DIAGNOSTIC AMIANTE A1

**DEMANDEUR : AXIONE**

**PROJET : Diagnostic présence d'amiante à FARINOLE (2B)**

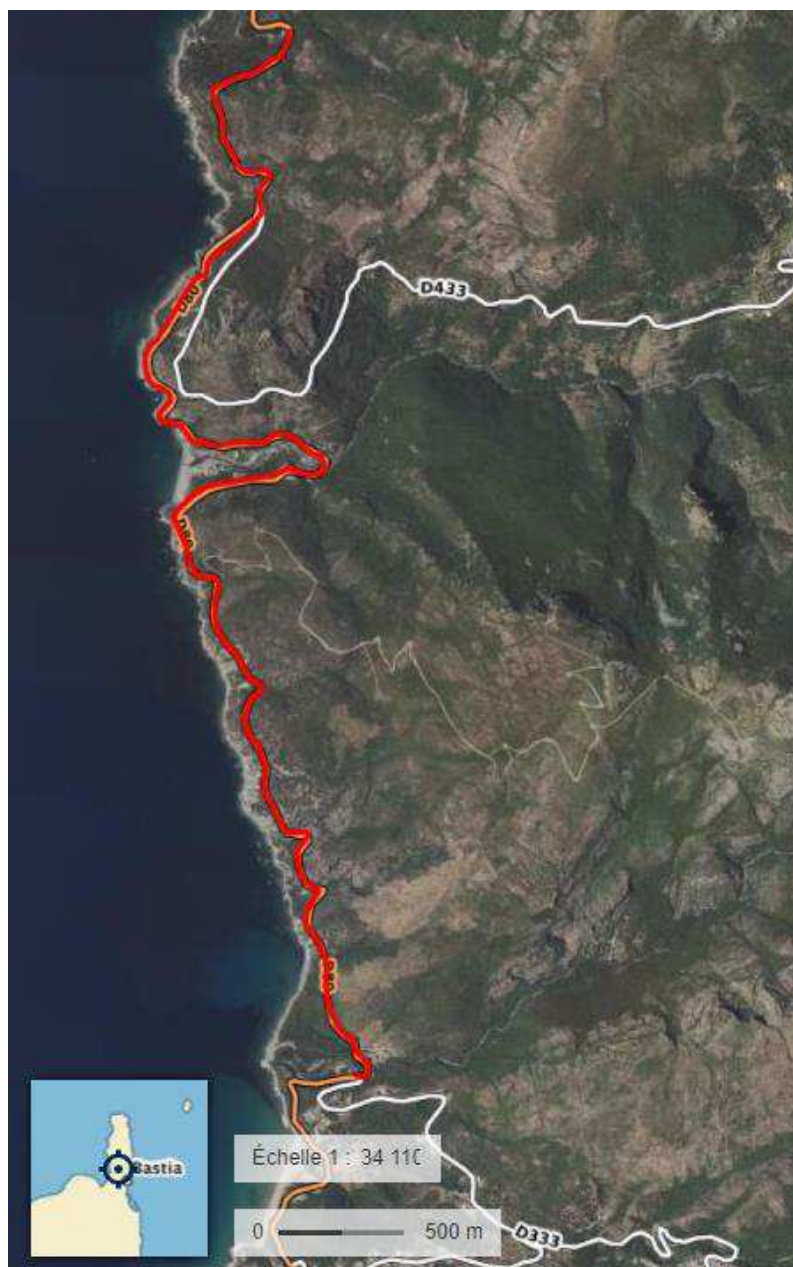
Figure 2 Situation aérienne du site d'étude et des points de prélèvement (Source : Géoportail)

Les échantillons analysés sont issus de **13 prélèvements d'enrobé** et **13 prélèvements au forêt à 0.50 m** pour la **recherche de fibres d'amiante**.

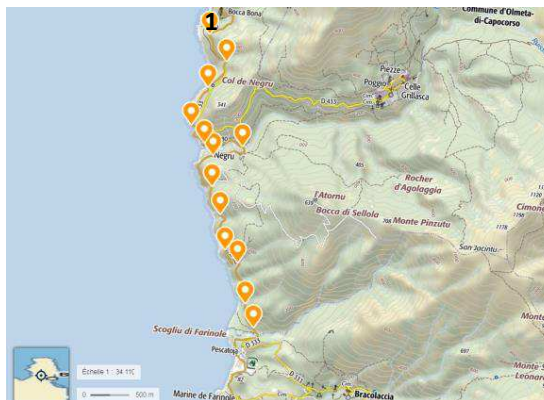
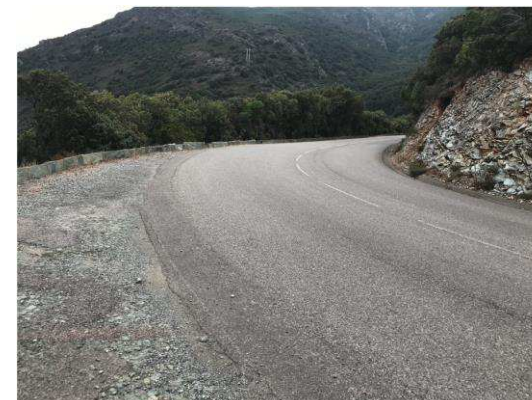
### Prélèvement 1

N° de l'échantillon : Farinole - 1 - F50  
 Détection amiante : **Présence de fibres de chrysotile**  
 Description macroscopique : Matériau de type terre (sol)

N° de l'échantillon : Farinole - 1 - E  
 Détection amiante : **Fibres d'amiante non détectées**  
 Quantité de HAP : < 0.50 mg/kg M.S.

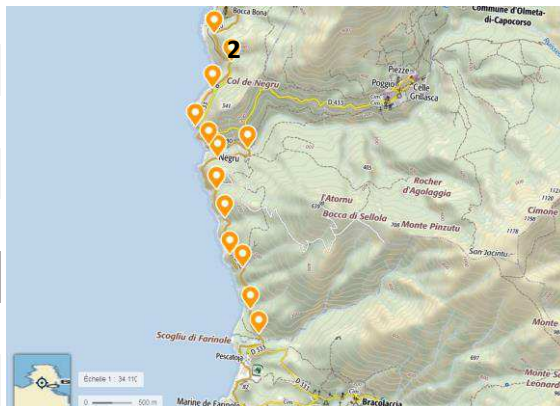
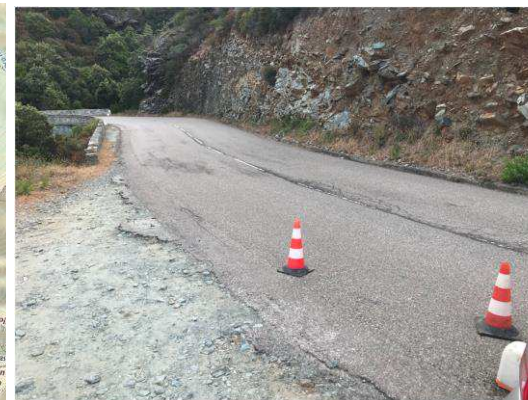
## 5.1 Fiche de prélèvement 1

N° de l'échantillon : Farinole - 2 - F50

Détection amiante : **Présence de fibres de chrysotile**

N° de l'échantillon : Farinole - 2 - E

Détection amiante : **Fibres d'amiante non détectées**

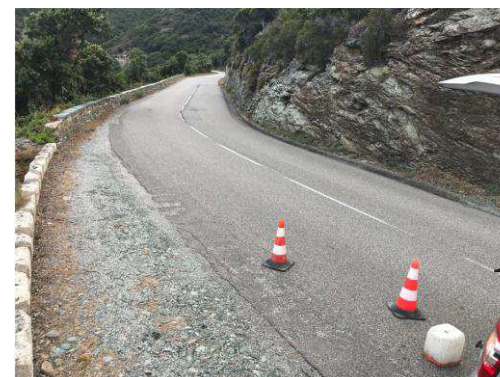
### Prélèvement 3

Farinole - 3 - F50

### Présence de fibres de chrysotile

Farinole - 3 - E

**Fibres d'amiante non détectées**

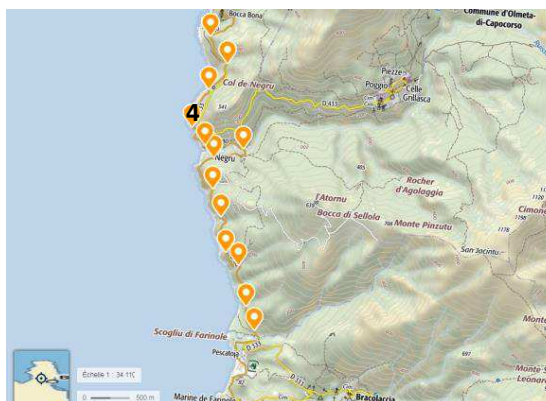
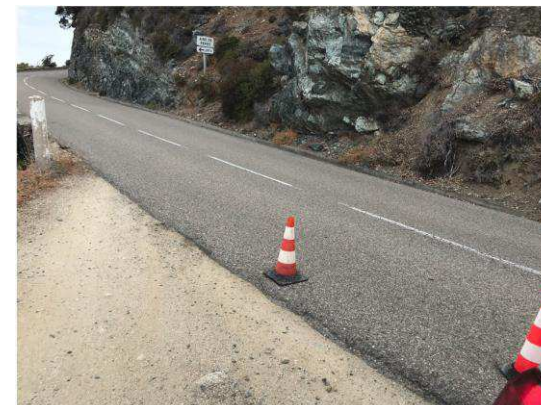
### Prélèvement 4

N° de l'échantillon : Farinole - 4 - F50

Détection amiante : **Présence de fibres de chrysotile**

N° de l'échantillon : Farinole - 4 - E

Détection amiante : **Fibres d'amiante non détectées**

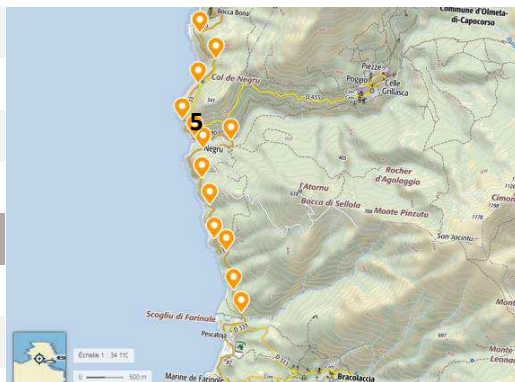
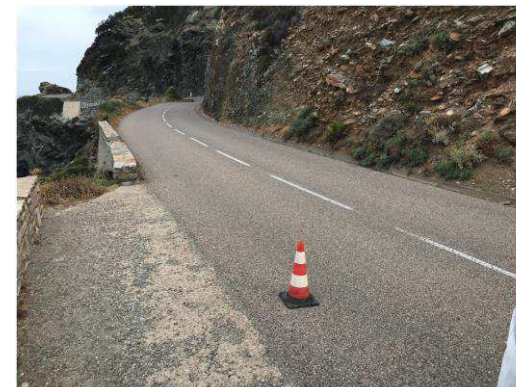
### Prélèvement 5

N° de l'échantillon : Farinole - 5 - F50  
Détection amiante : **Présence de fibres de chrysotile**  
Description macroscopique : Matériau de type terre (sol)

N° de l'échantillon : Farinole - 5 - E  
Détection amiante : **Fibres d'amiante non détectées**  
Quantité de HAP : < 0.50 mg/kg M.S.

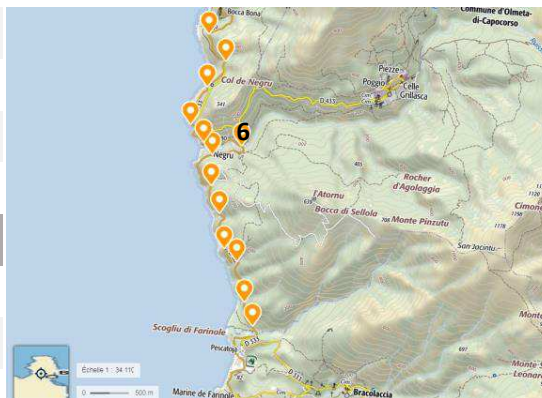
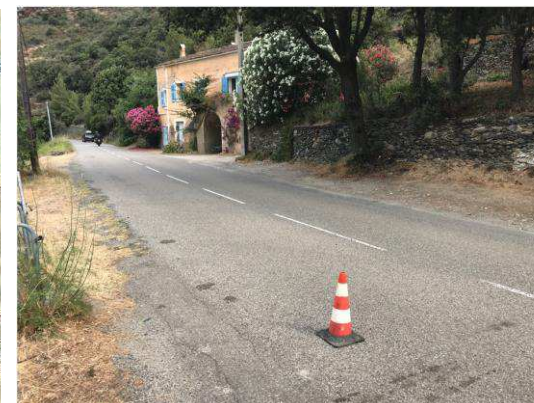
### Prélèvement 6

N° de l'échantillon : Farinole - 6 - F50  
Détection amiante : **Présence de fibres de chrysotile**  
Description macroscopique : Matériau de type terre (sol)

N° de l'échantillon : Farinole - 6 - E  
Détection amiante : **Fibres d'amiante non détectées**  
Quantité de HAP : < 0.50 mg/kg M.S.

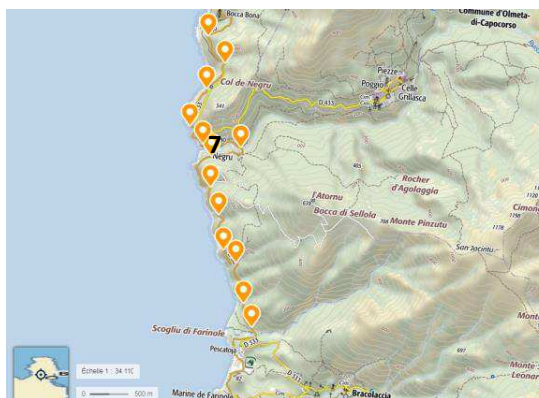
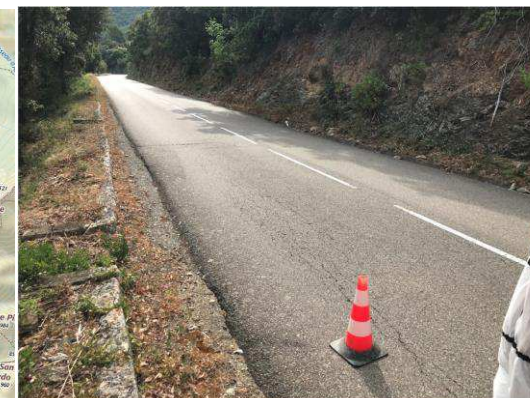
### Prélèvement 7

N° de l'échantillon : Farinole - 7 - F50  
Détection amiante : **Présence de fibres de chrysotile**  
Description macroscopique : Matériau de type terre (sol)

N° de l'échantillon : Farinole - 7 - E  
Détection amiante : **Fibres d'amiante non détectées**  
Quantité de HAP : < 0.50 mg/kg M.S.

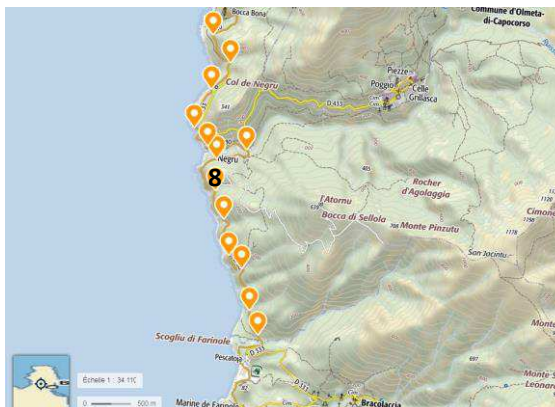
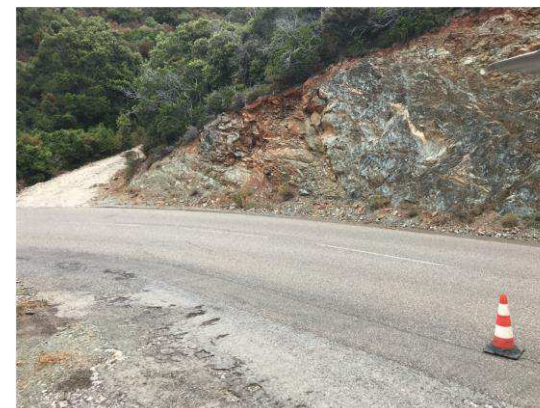
### Prélèvement 8

N° de l'échantillon : Farinole - 8 - F50  
Détection amiante : **Présence de fibres de chrysotile**  
Description macroscopique : Matériau de type terre (sol)

N° de l'échantillon : Farinole - 8 - E  
Détection amiante : **Fibres d'amiante non détectées**  
Quantité de HAP : < 0.50 mg/kg M.S.

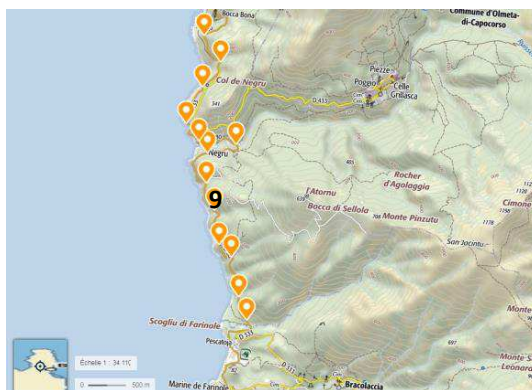
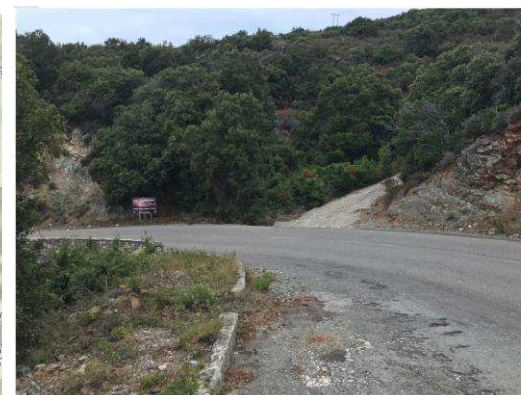
### Prélèvement 9

N° de l'échantillon : Farinole - 9 - F50

Détection amiante : **Présence de fibres de chrysotile**

N° de l'échantillon : Farinole - 9 - E

Quantité de HAP : **69.4 mg/kg M.S.**

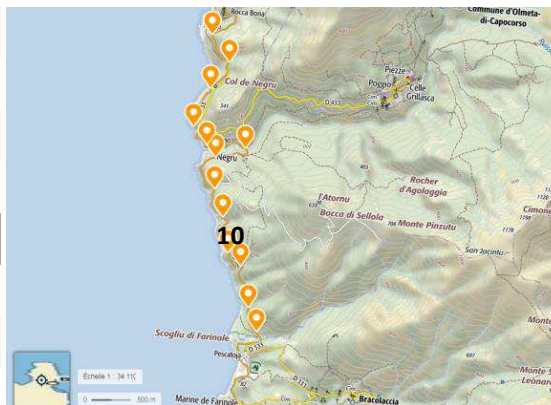
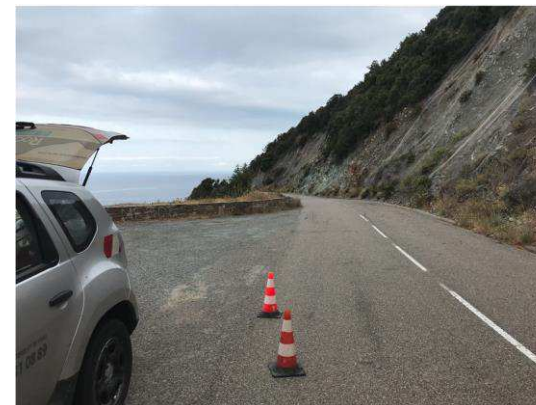
### Prélèvement 10

N° de l'échantillon : Farinole - 10 - F50  
Détection amiante : **Présence de fibres de chrysotile**  
Description macroscopique : Matériau de type terre (sol)

N° de l'échantillon : Farinole - 10 - E  
Détection amiante : **Présence de fibres de chrysotile**  
Quantité de HAP : 1.65 mg/kg M.S.

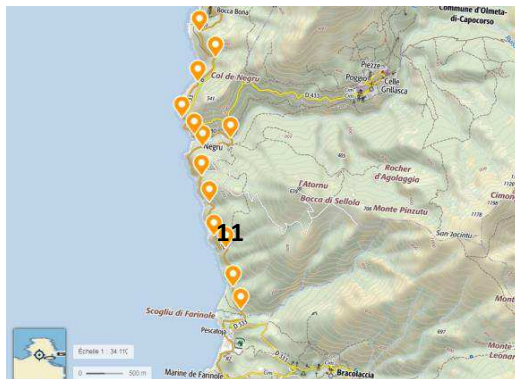
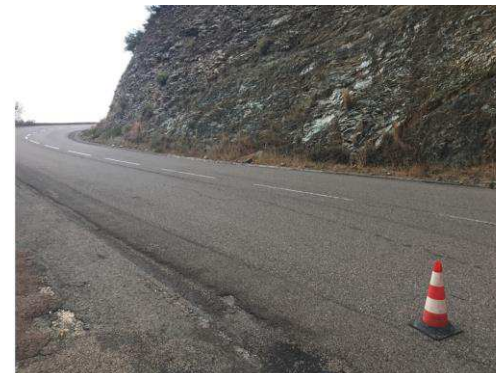
### Prélèvement 11

N° de l'échantillon : Farinole - 11 - F50

Détection amiante : **Présence de fibres de chrysotile**

N° de l'échantillon : Farinole - 11 - E

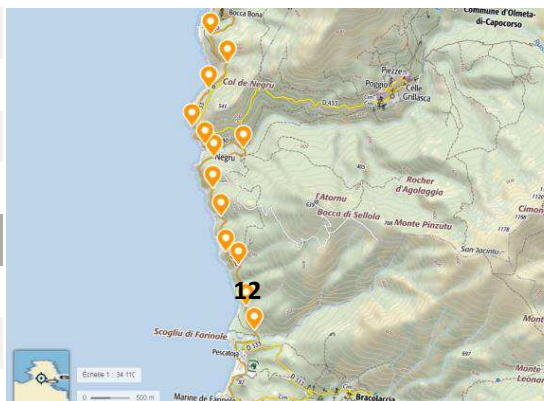
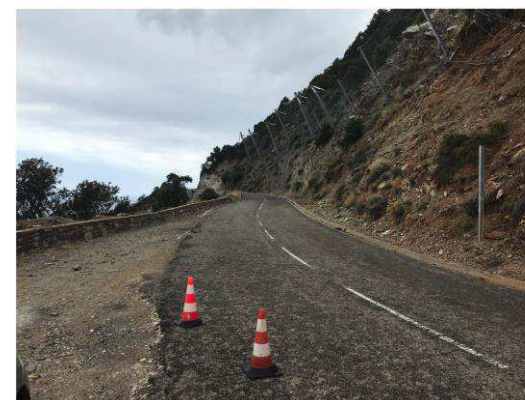
### Prélèvement 12

N° de l'échantillon : Farinole - 12 - F50

Détection amiante : **Présence de fibres de chrysotile**

N° de l'échantillon : Farinole - 12 - E

Quantité de HAP : 0.55 mg/kg M.S.

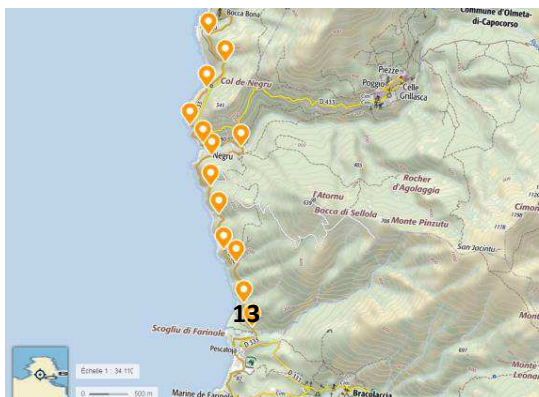
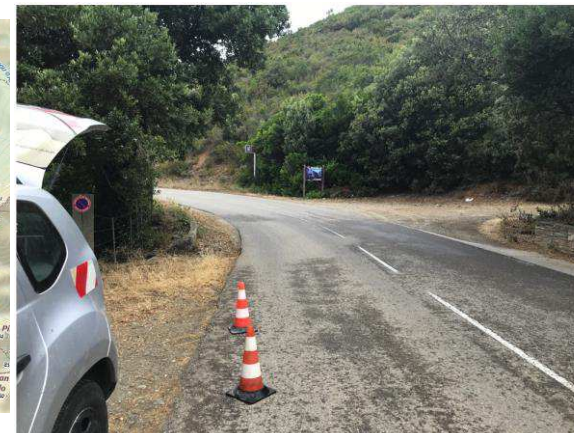
### Prélèvement 13

N° de l'échantillon : Farinole - 13 - F50  
Détection amiante : **Présence de fibres de chrysotile**  
Description macroscopique : Matériau de type terre (sol)

N° de l'échantillon : Farinole - 13 - E  
Détection amiante : **Fibres d'amiante non détectées**  
Quantité de HAP : < 0.50 mg/kg M.S.
