Observatoire de la dynamique côtière de Guyane - Année 1

Rapport final

BRGM/RP-64927-FR
Août 2015

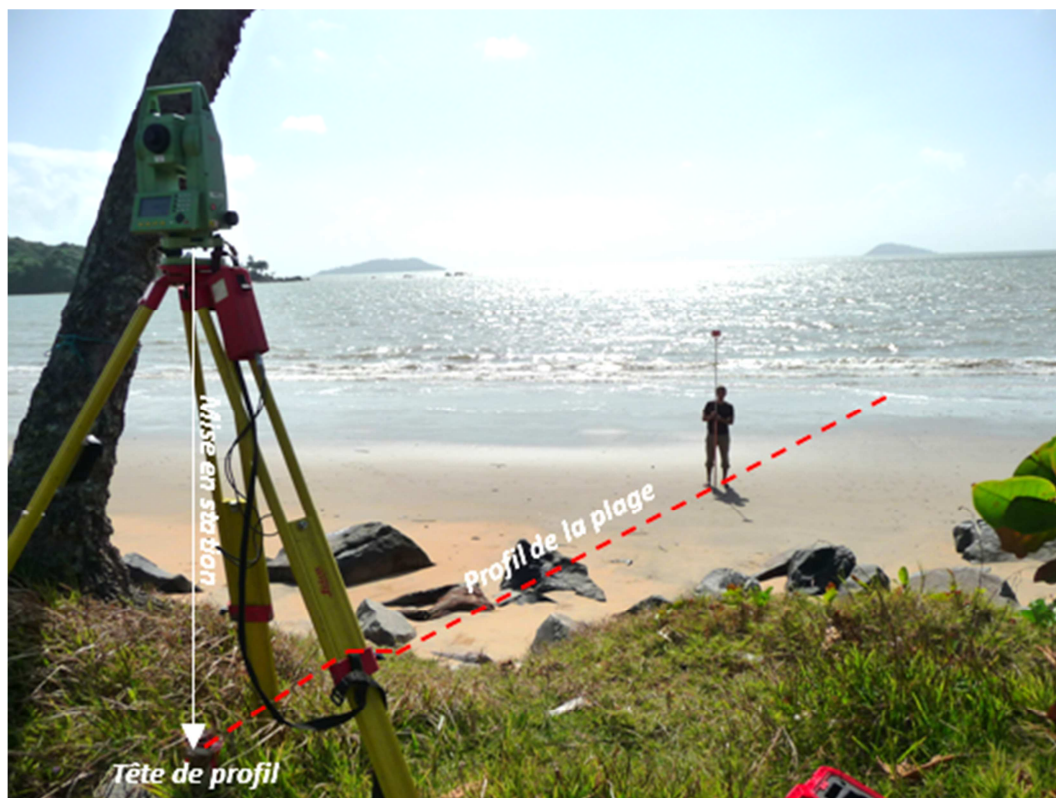
Illustration 7 : Exemple d'un levé de profil de plage au tachéomètre laser

Les mesures antérieures à octobre 2014 ont été réalisées au moyen d'un tachéomètre laser. Le principe général de l'appareil repose sur une station fixe qui émet un signal laser dans un référentiel spatial en 3 dimensions et d'une mire réfléchissante mobile permettant de se déplacer et d'enregistrer des points dans ce référentiel (Illustration 7).

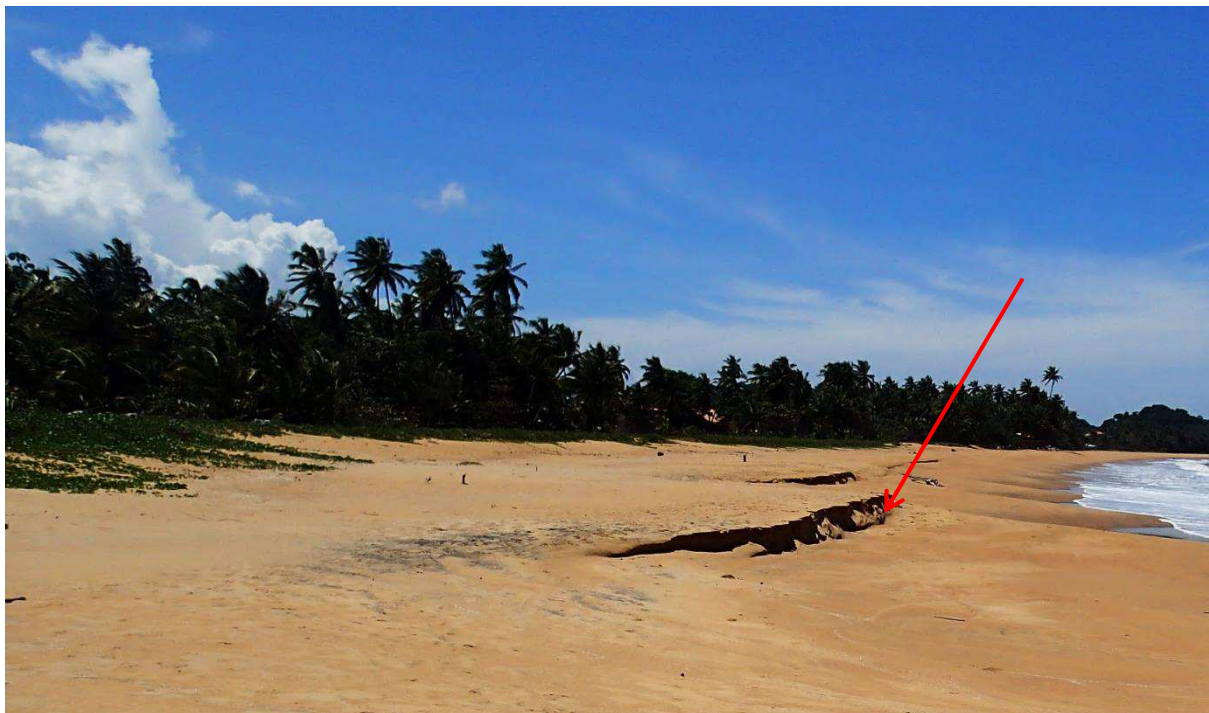
Illustration 9 : Grandes croissantes de plage dont les cornes sont entaillées en micro-falaises (oct. 2014)

En octobre 2014, date de la première campagne, la plage de Montabo faisait apparaître une morphologie marquée par la présence d'importants croissants de plage en limite de haute mer dont les cornes étaient localement entaillées en microfalaises (Illustration 9). Ces figures sédimentaires témoignent d'une agitation importante peu avant les mesures. Elles sont surtout marquées à l'Est de l'anse.

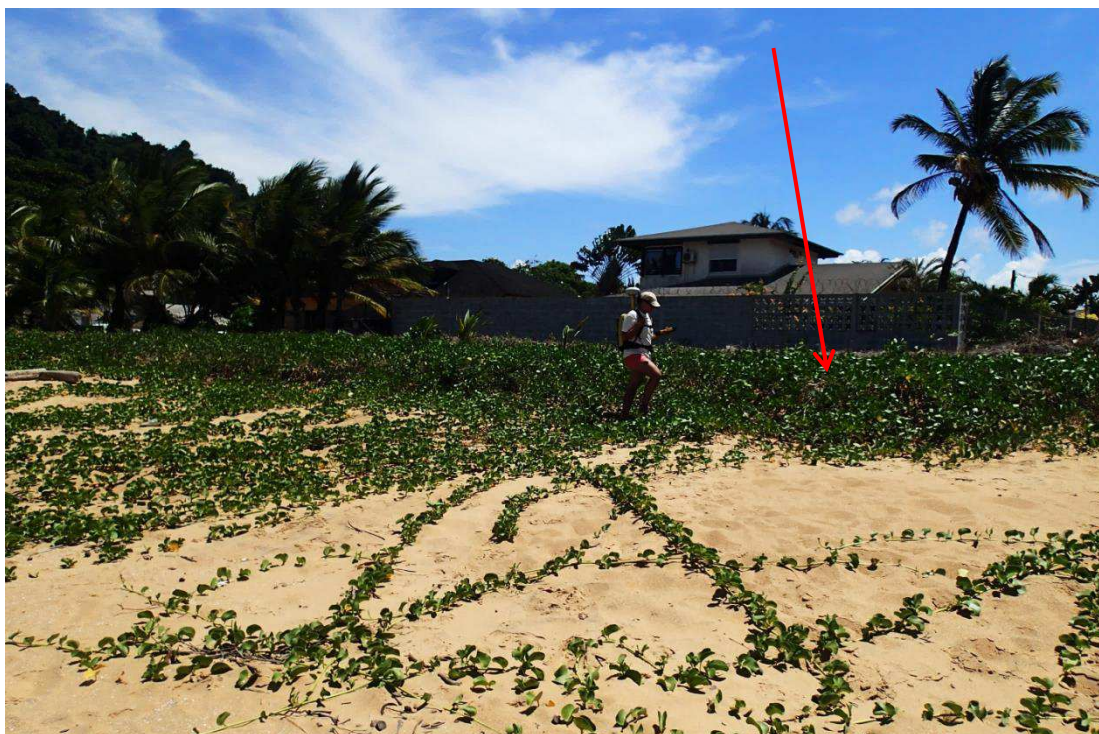
Illustration 10 : Haut de plage marqué par une microfalaise végétalisée (oct. 2014)

D'autres traces d'évènements énergétiques sont également observables sur le haut de plage avec, également du côté Est de la plage, une microfalaise métrique à sub-métrique (Illustration 10). Cette microfalaise est plus ancienne car elle est recouverte d'ipomées et date vraisemblablement de la tempête de janvier 2013.

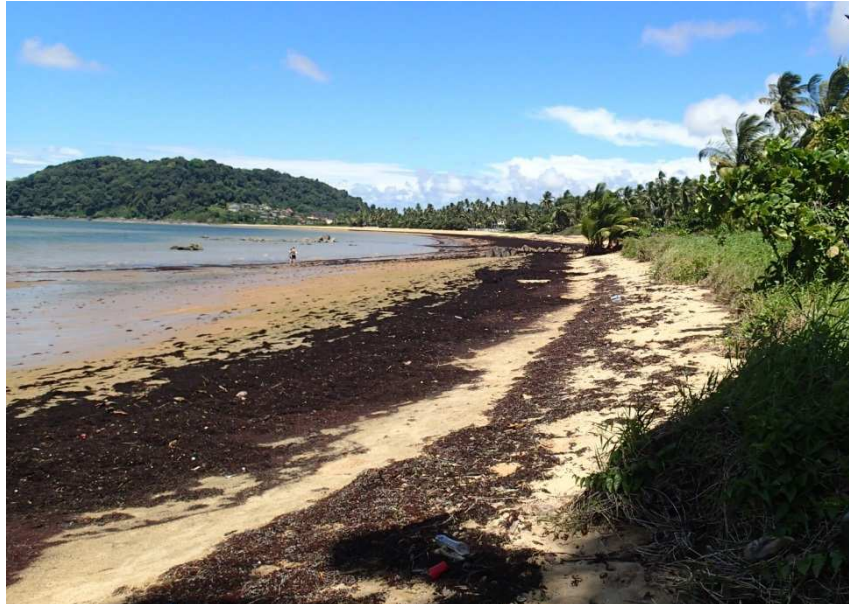
Illustration 11 – Epandage de sargasses sur l'anse de Montabo (mai 2015)

En mai 2015, les croissants de plage à l'Est de la plage ont disparu au profit d'un épandage important de sargasses (algues - Illustration 11) et de trous creusés par la ponte des tortues Luth en haut de plage. A l'extrémité Ouest, le sable semble avoir été déblayé en faisant apparaître une micro-falaise en haut de plage et des rochers mis à nus sur l'estran.

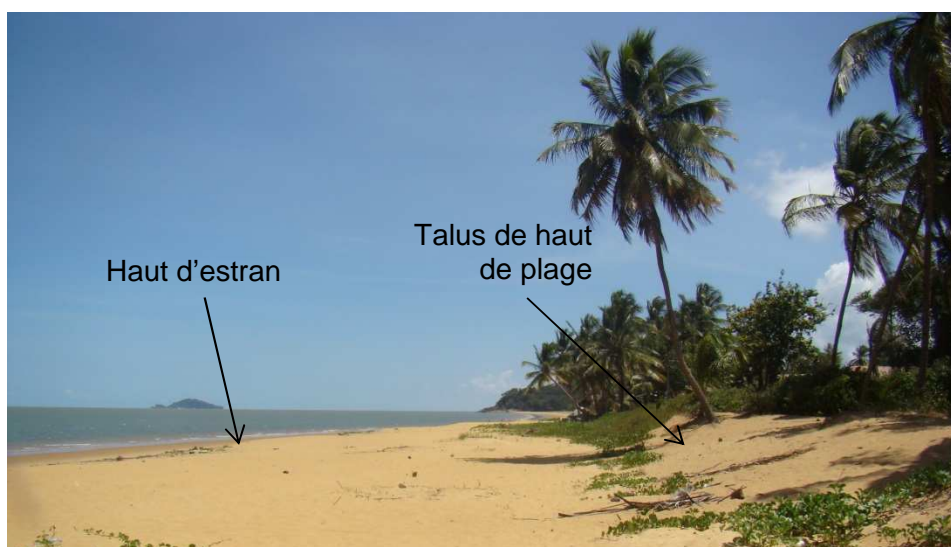
Illustration 15 – Morphologie globale de la plage de Montjoly en octobre 2014

Le reste de la plage suit une pente relativement douce et homogène marquée localement par une inflexion marquant la berme de haut d'estran (Illustration 15).

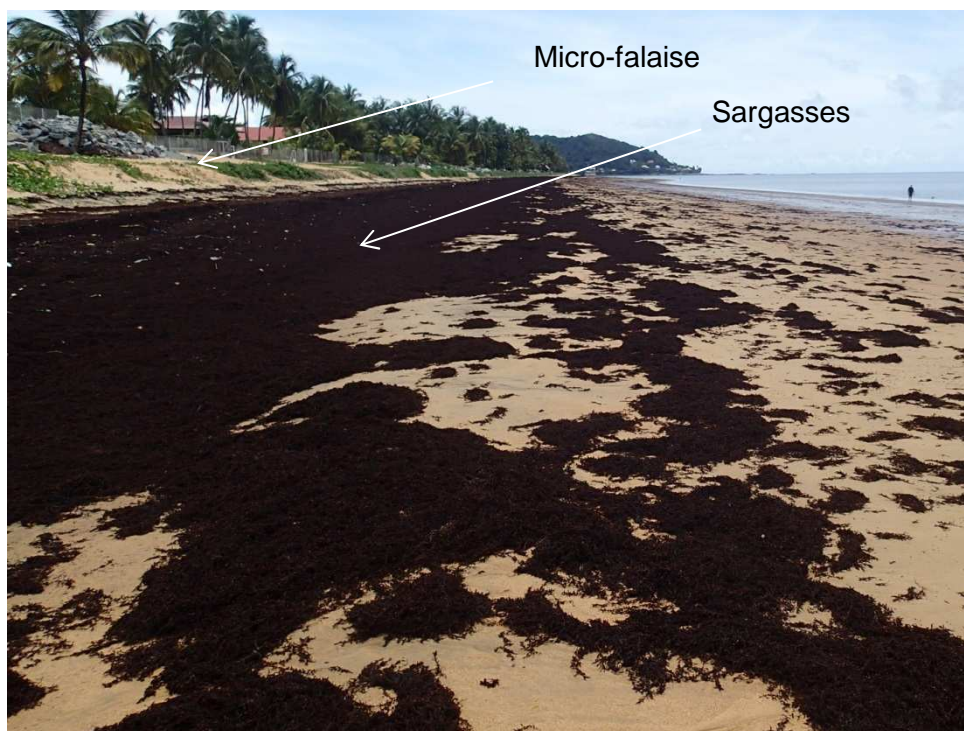
Illustration 17 – Sargasses et micro-falaise dans l'anse Montjoly en mai 2015

En mai 2015, la micro-falaise est toujours très présente et se rajoute la présence d'un banc de sargasses échoué sur la plage (Illustration 17).

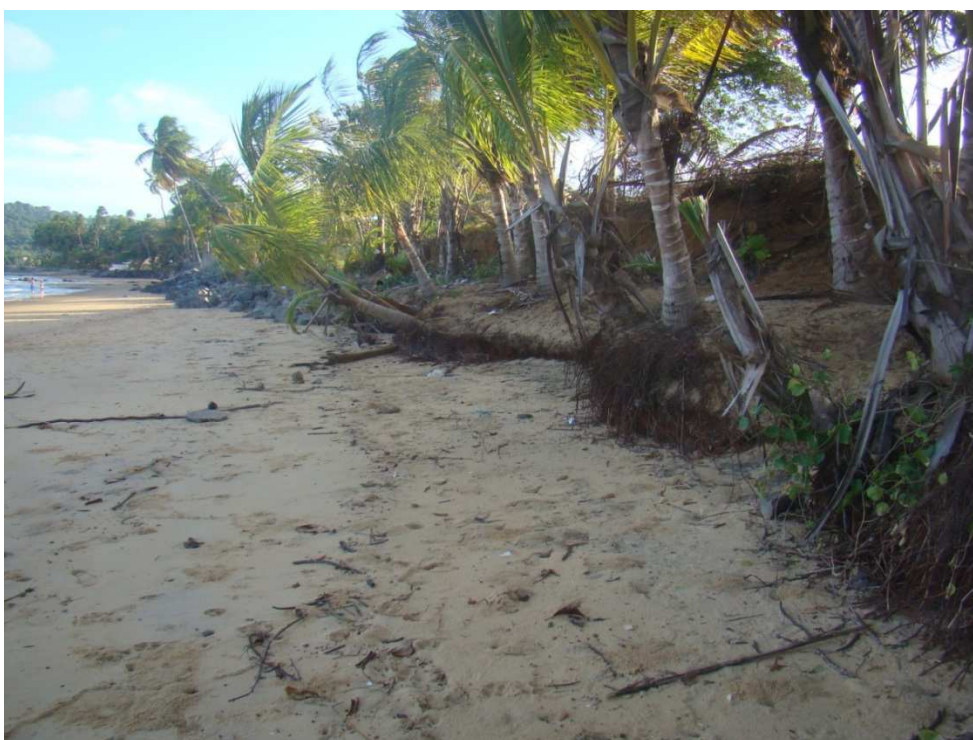
Illustration 25 - Micro-falaise du haut de plage de l'anse de Rémire en octobre 2013

La morphologie est fortement impactée en haut de plage par les tempêtes, ce qui se traduit par le creusement d'une micro-falaise (Illustration 25) sur les parties non-aménagées.

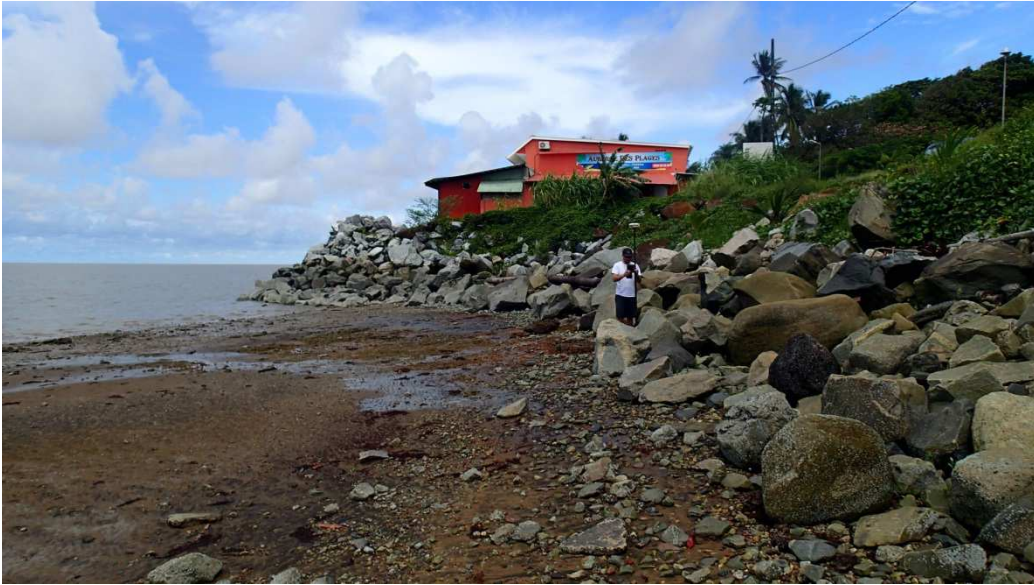
Illustration 26 - Enrochements et constructions sur l'estran de l'anse de Rémire au niveau de l'Auberge des plages (mai 2015)

L'anse est par ailleurs très aménagée avec des habitations et constructions en haut de plage. Ces enjeux, parfois en contact direct avec l'estran, ont subi des dégâts importants et font l'objet de protections au moyen de murs maçonnés ou d'enrochement (Illustration 26).

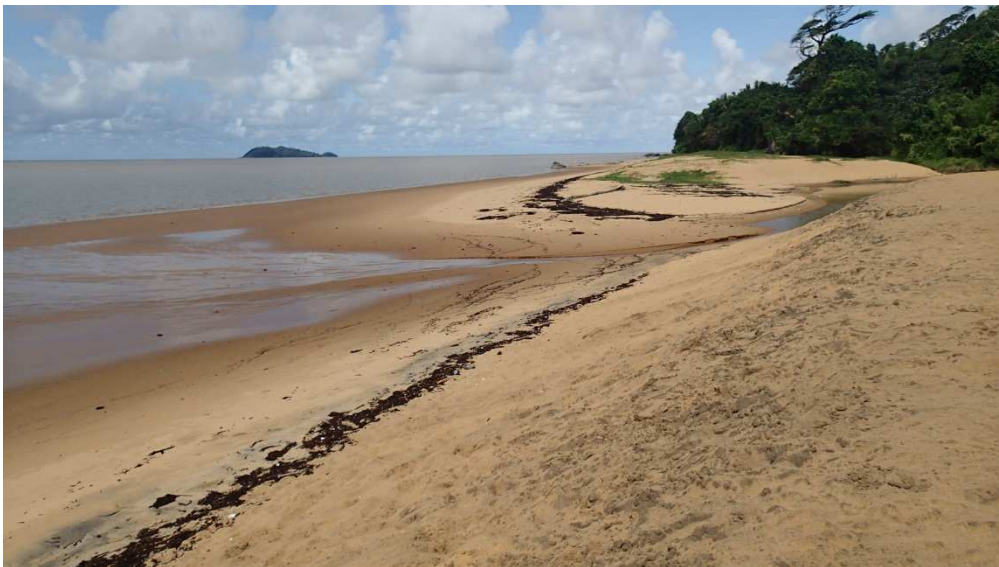
Illustration 27 – Fortes pentes à l'embouchure sud de l'anse de Rémire (mai 2015)

A l'extrémité Sud de l'anse de Rémire, le haut de plage est marqué par de fortes épaisseurs de sables et une berme très prononcée de part et d'autre de l'embouchure d'un cours d'eau (Illustration 27).

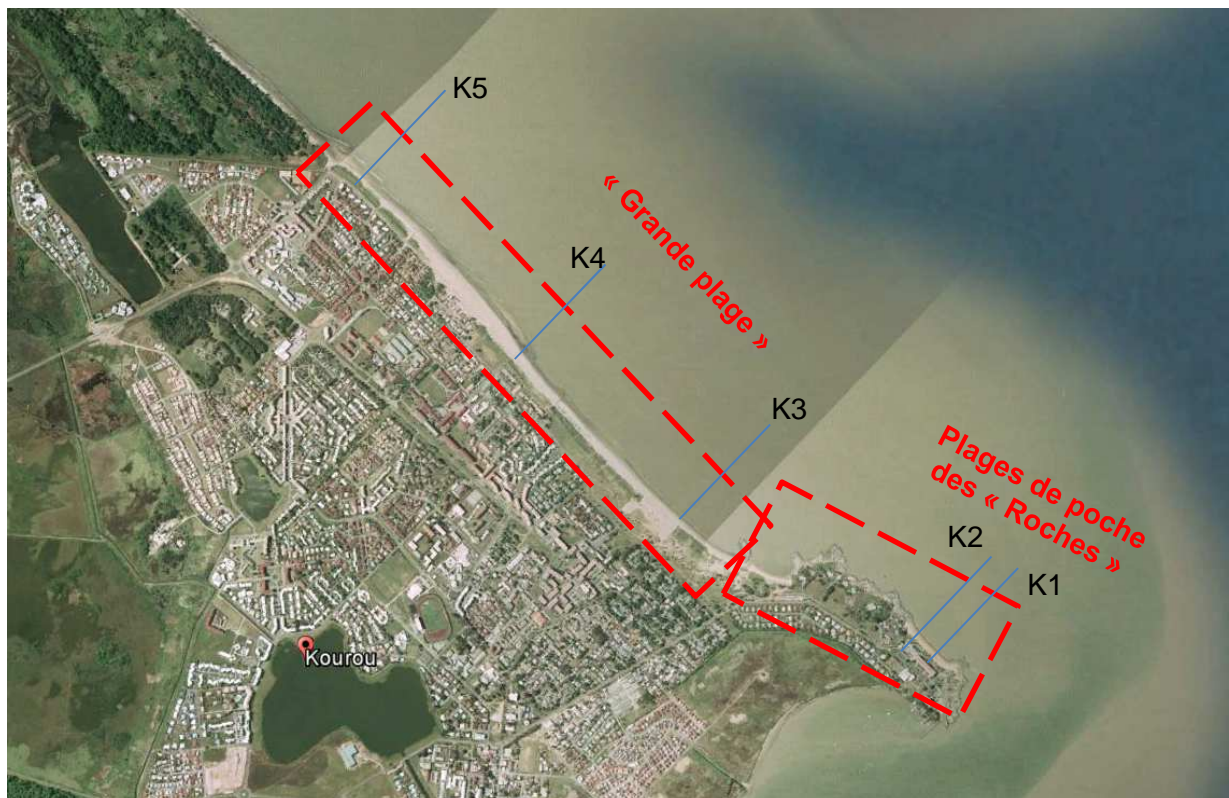
Illustration 32 – Plages de Kourou (source Google Earth 2013)

La ville de Kourou se situe au Nord de l'embouchure du cours d'eau éponyme. La plage se décompose en deux secteurs principaux (Illustration 32) :

- la « grande plage » à l'Ouest, constituée d'un long linéaire sableux ;
- la zone dite « Les Roches », caractérisée entre la pointe Pollux et la Tour Dreyfus par une succession de petites plages de poche à la géométrie plus courbée.

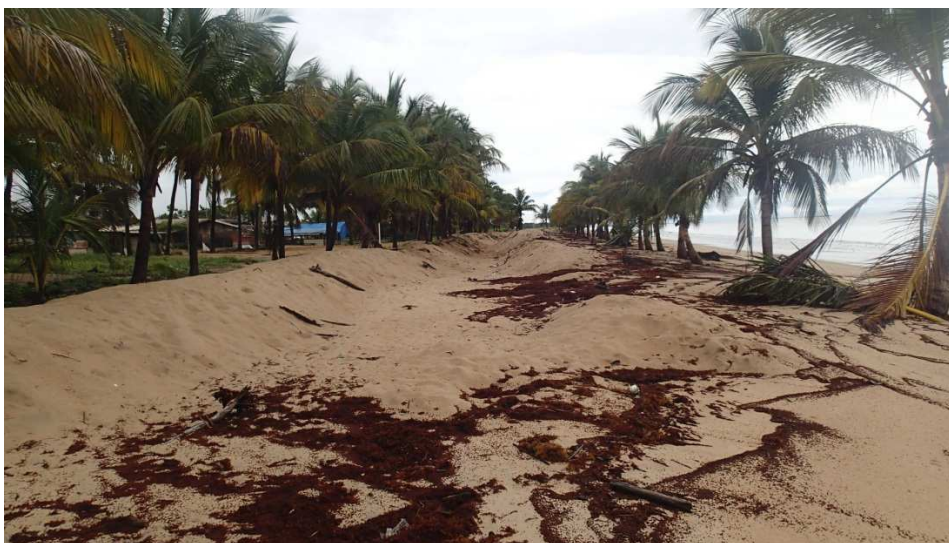
Illustration 34 – Recul du haut de plage marqué par le déracinement des cocotiers et présence d'un reprofilage préventif du haut de plage au niveau du village amérindien (mai 2015)

La « grande plage » présente une arrière-plage végétalisée (ipomées notamment) et peu aménagée. Elle est localement entaillée sous forme d'une micro-falaise et marquée par le déracinement ou la chute de cocotiers au niveau du village amérindien (Illustration 34). Sur ce secteur, un reprofilage préventif (fosse encadrée par deux buttes de sables) lié aux fortes marées de mars 2015 était encore visible en mai 2015.

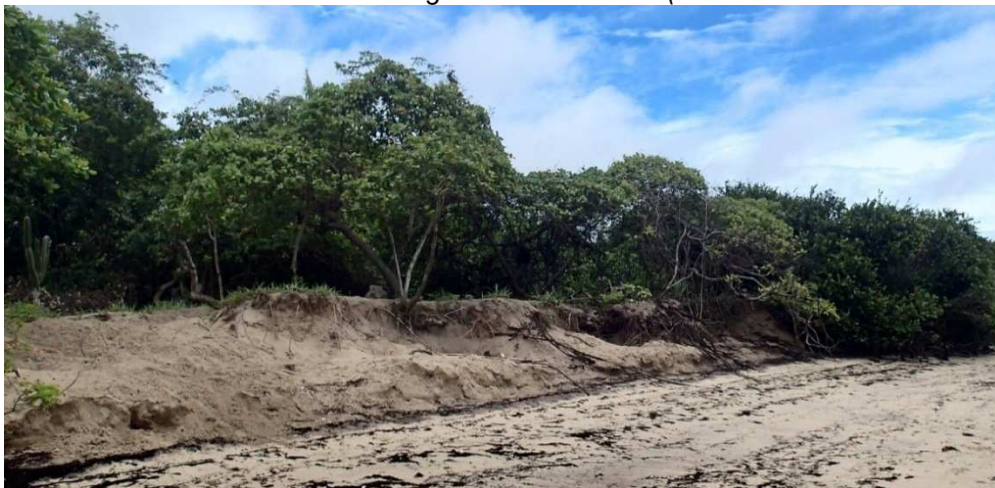
Illustration 43).

Le haut de plage subit un recul manifeste comme en témoigne la création d'une micro-falaise et la chute de la végétation sur l'estran (

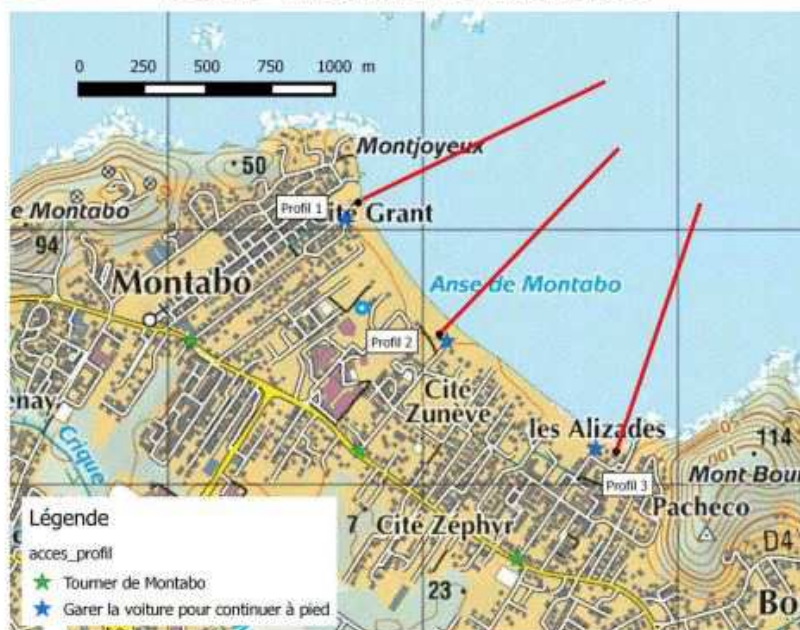
Site N°1 : Anse de Montabo

La base de référence pour les profils 1 à 3 est situé sur le relief situé à gauche en arrivant sur la plage.
